RECONVERSÃO SUSTENTÁVEL DE QUINTAS URBANAS

Mestrado em Conservação e Reabilitação do Edificado
Dissertação

dezembro de 2018
Dissertação Definitiva

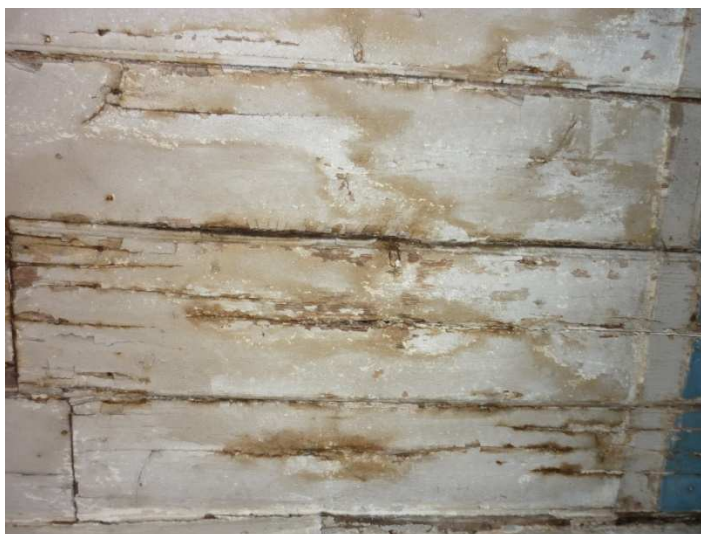
Edificado Quinta das Flores	Responsável: Rúben Rocha	Data: 2018-7-13
Elementos a inspecionar: Tetos (revestimentos e acabamentos)		
Estrutural:	Durabilidade: X	
Revestimentos com sinais de eflorescências ou vestígios de ataque biológico

Revestimentos com sinais de eflorescências ou vestígios de ataque biológico (presença de térmitas e fungos);
Desenvolvimento de vegetação parasitária (algas, líquenes e musgos).

Humidade, infiltrações;
Negligência e falta de manutenção/conservação (causa humana).

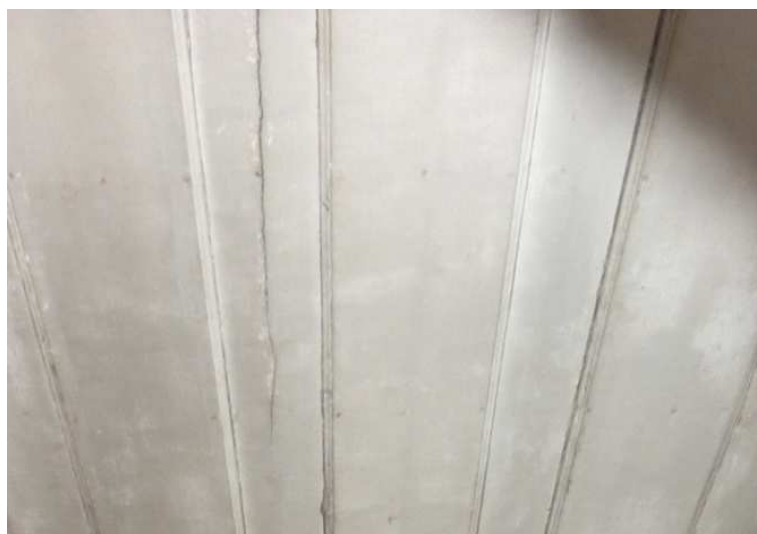
Edificado Quinta das Flores	Responsável: Rúben Rocha	Data: 2018-7-13
Elementos a inspecionar: Tetos (revestimentos e acabamentos)		
Estrutural:	Durabilidade: X	
Revestimentos com fendilhação

Revestimentos com fendilhação.

Humidade, infiltrações;
Negligência e falta de manutenção/conservação (causa humana).

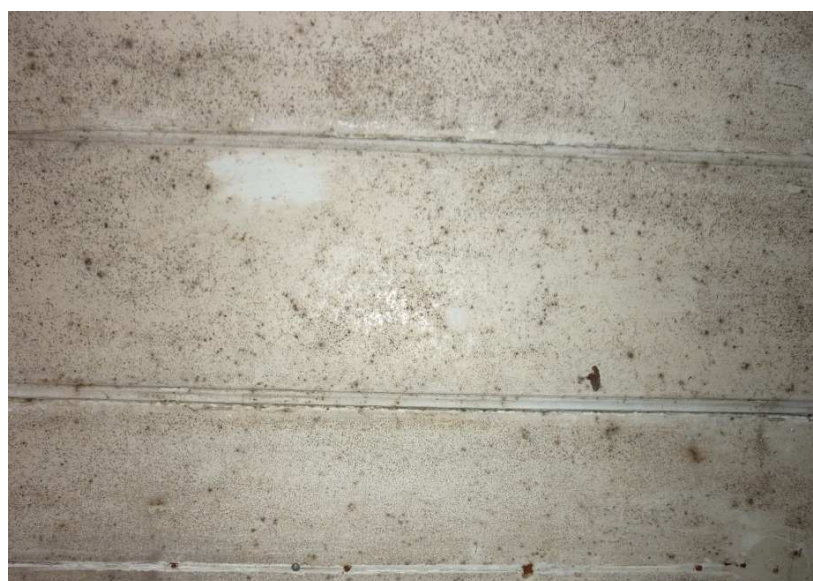
**DESCRIÇÃO**

Humidade por condensação.

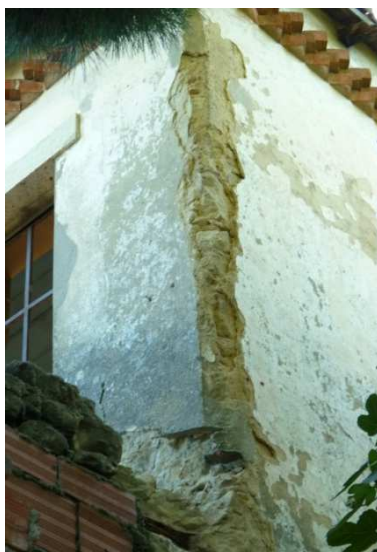
Edificado Quinta das Flores	Responsável: Rúben Rocha	Data: 2018-7-20
Elementos a inspecionar: Paredes Resistentes		
Estrutural: X	Durabilidade:	
Estrutura com desagregação de elementos

Estrutura com desagregação de elementos localizada a extensa de elementos, não comprometendo a sua estabilidade.

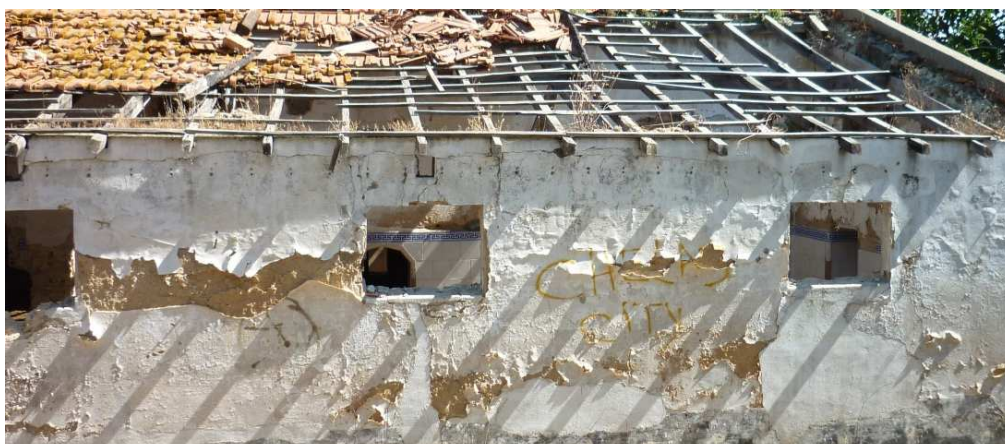
Edificado Quinta das Flores	Responsável: Rúben Rocha	Data: 2018-7-20
Elementos a inspecionar: Paredes Resistentes (revestimentos e acabamentos)		
Estrutural:		Durabilidade: X
Revestimento de proteção de paredes em falta, destacados, empolados, partidos ou em desagregação

Revestimento de proteção de paredes em falta, destacados, empolados, partidos ou em desagregação em grandes áreas, exigindo substituição ou reparação parcial ou total.

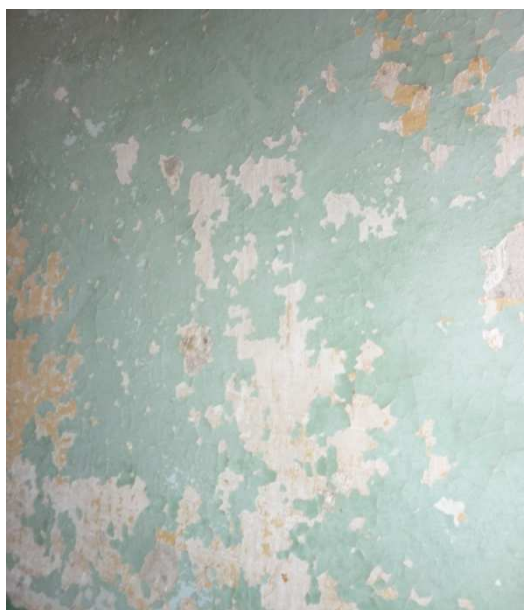
Edificado Quinta das Flores	Responsável: Rúben Rocha	Data: 2018-7-20
Elementos a inspecionar: Paredes Resistentes e de Compartimentação (revestimentos e acabamentos)		
Estrutural:		Durabilidade: X
Revestimento de paredes com eflorescências

Revestimento de paredes com eflorescências generalizadas.

Humidade e infiltrações;
Negligência e falta de manutenção/conservação (causa humana).

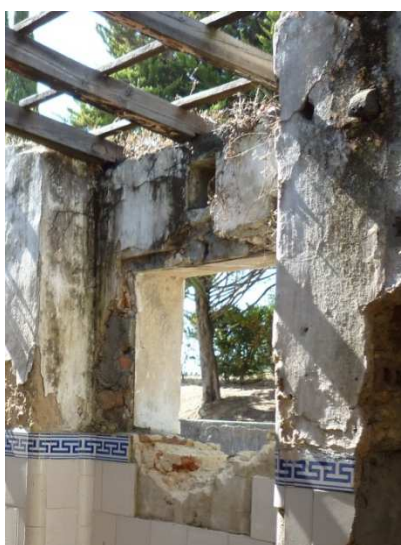
Edificado Quinta das Flores	Responsável: Rúben Rocha	Data: 2018-7-20
Elementos a inspecionar: Paredes Resistentes e de Compartimentação (revestimentos e acabamentos)		
Estrutural:		Durabilidade: X
Ataque biológico por fungos, desenvolvimento de vegetação parasitária

Ataque biológico (fungos), desenvolvimento de vegetação parasitária como líquenes e musgos).

Humidade e infiltrações, problemas de estanquidade da cobertura, caixilharia com falta de elementos;
Negligência e falta de manutenção/conservação (causa humana).

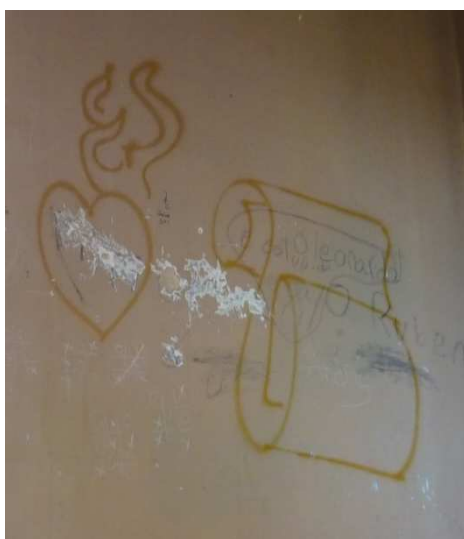
Edificado Quinta das Flores	Responsável: Rúben Rocha	Data: 2018-7-20
Elementos a inspecionar: Paredes Resistentes e de Compartimentação (revestimentos e acabamentos)		
Estrutural:	Durabilidade: X	
Revestimento de paredes com manchas de sujidade, graffitis, alteração de cor e textura

Revestimento de paredes com manchas de sujidade, graffitis, alteração de cor e textura.

Humidade e infiltrações;
Negligência, atos de vandalismo e falta de manutenção/conservação (causa humana).

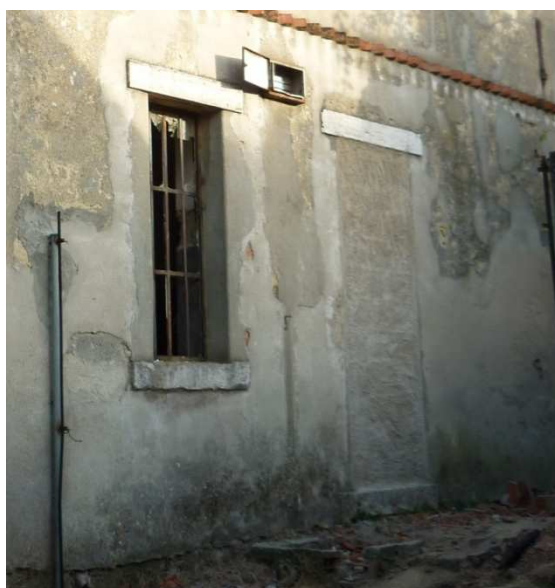
Edificado Quinta das Flores	Responsável: Rúben Rocha	Data: 2018-7-20
Elementos a inspecionar: Paredes Resistentes e de Compartimentação (revestimentos e acabamentos)		
Estrutural:	Durabilidade: X	
Elementos dissonantes: Canalizações e cablagens à vista

Elementos dissonantes: Canalizações e cablagens à vista.

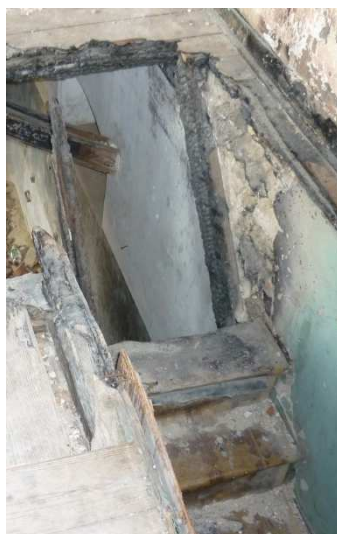
Edificado Quinta das Flores	Responsável: Rúben Rocha	Data: 2018-7-27
Elementos a inspecionar: Escadas		
Estrutural: X		Durabilidade:
Escadas de madeira com falta e/ou degradação de elementos estruturais

Escadas de madeira com falta e/ou degradação de elementos estruturais, indiciando risco de colapso.

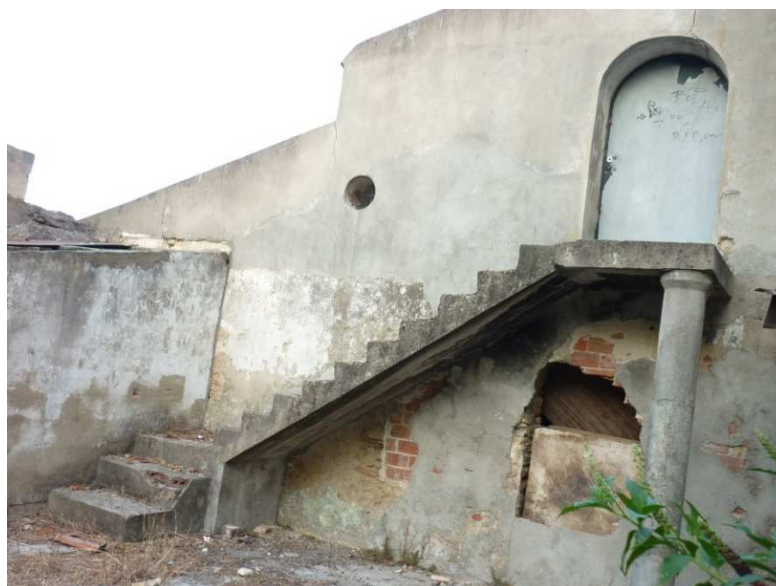
Edificado Quinta das Flores	Responsável: Rúben Rocha	Data: 2018-7-27
Elementos a inspecionar: Escadas		
Estrutural: X	Durabilidade:	
Escadas sem corrimão e com degradação de elementos estruturais

Escadas sem corrimão e com degradação de elementos estruturais, motivando risco de queda acidental.

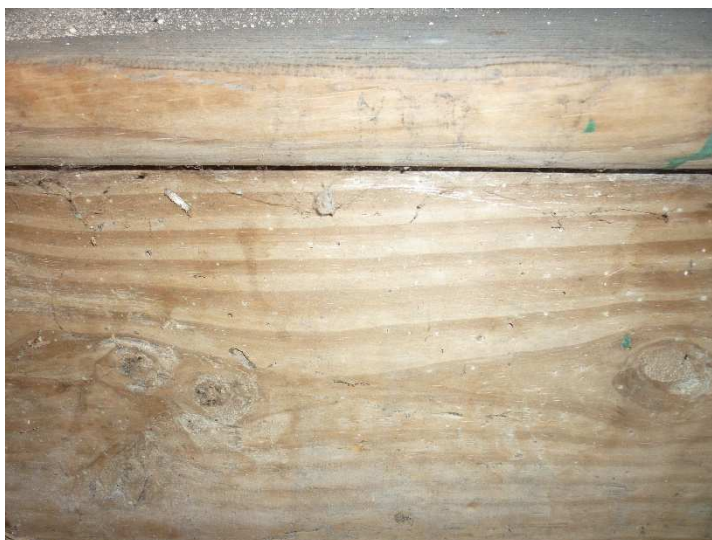
Edificado Quinta das Flores	Responsável: Rúben Rocha	Data: 2018-7-27
Elementos a inspecionar: Escadas		
Estrutural: X	Durabilidade: X	
Escadas de madeira com ataque biológico ativo

Escadas de madeira com ataque biológico ativo (insetos xilófagos, como térmitas e caruncho ou fungos de podridão).

Humidade;
Negligência e falta de manutenção/conservação (causa humana).

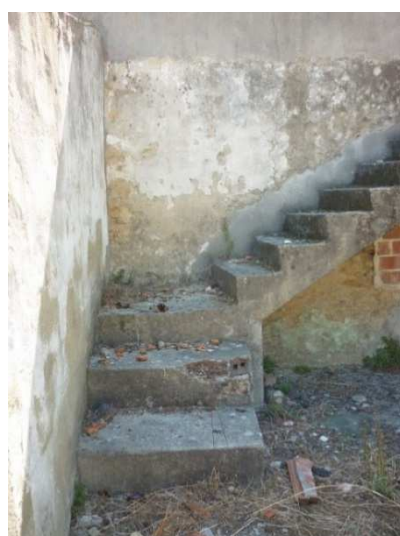
Edificado Quinta das Flores	Responsável: Rúben Rocha	Data: 2018-7-27
Elementos a inspecionar: Escadas (revestimentos e acabamentos)		
Estrutural:	Durabilidade: X	
Revestimento de escadas com desgaste acentuado, com partes em falta e/ou desagregação

Revestimento de escadas com desgaste acentuado, com partes em falta e/ou desagregação, exigindo substituição ou reparação.

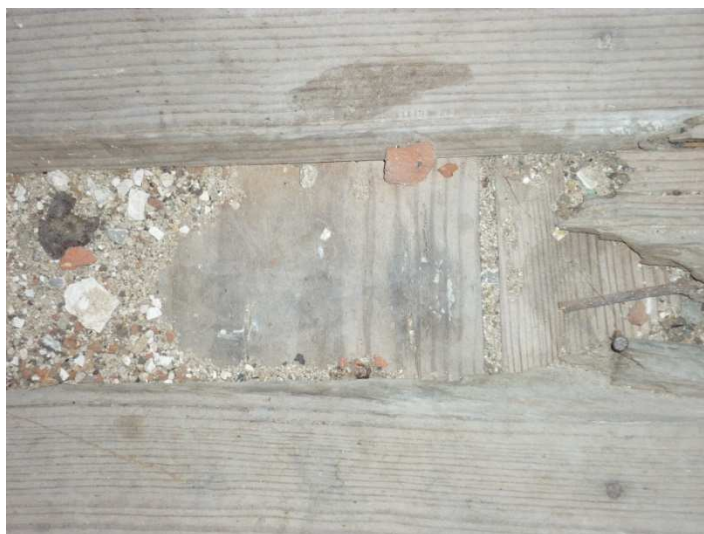
Edificado Quinta das Flores	Responsável: Rúben Rocha	Data: 2018-8-3
Elementos a inspecionar: Pavimento (revestimentos e acabamentos)		
Estrutural:	Durabilidade: X	
Revestimento de piso em falta, soltos ou em desagregação

Revestimento de piso em madeira, em falta, soltos ou em desagregação, em grandes áreas, que podem causar acidentes graves, exigindo substituição ou reparação total

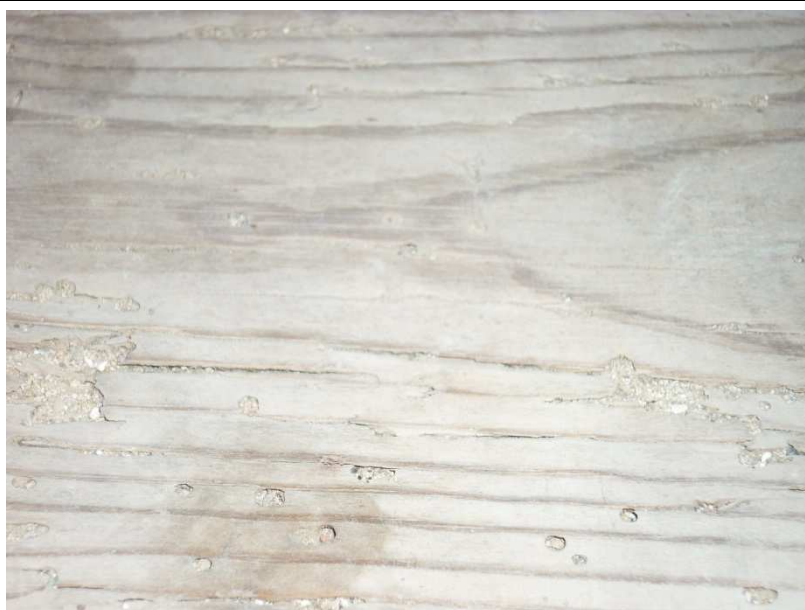
Edificado Quinta das Flores	Responsável: Rúben Rocha	Data: 2018-8-3
Elementos a inspecionar: Pavimento (revestimentos e acabamentos)		
Estrutural:	Durabilidade: X	
Revestimento de piso com sinais de ataque biológico ativo

Revestimento de piso em madeira, com sinais de ataque biológico ativo (insetos xilófagos, como térmitas e caruncho ou fungos de podridão).

Humidade;
Negligência e falta de manutenção/conservação (causa humana).

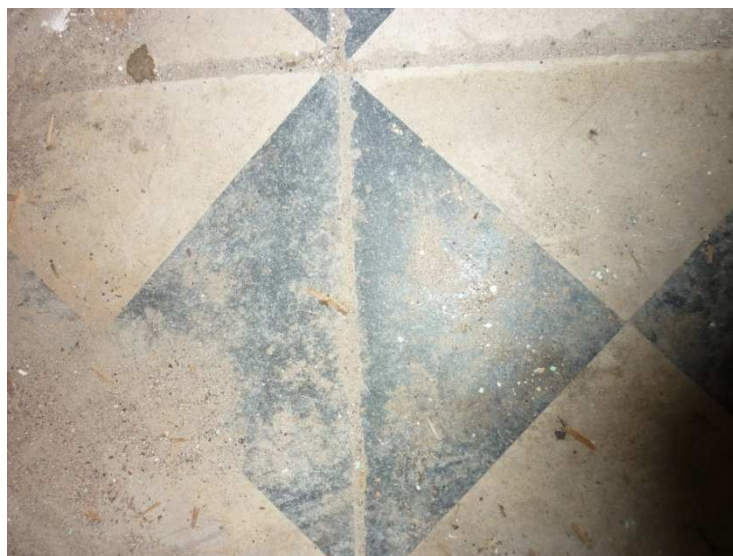
Edificado Quinta das Flores	Responsável: Rúben Rocha	Data: 2018-8-3
Elementos a inspecionar: Pavimento (revestimentos e acabamentos)		
Estrutural:	Durabilidade: X	
Revestimento de piso com desgaste acentuado

Revestimento de piso em cerâmico, com desgaste acentuado, exigindo substituição ou reparação.

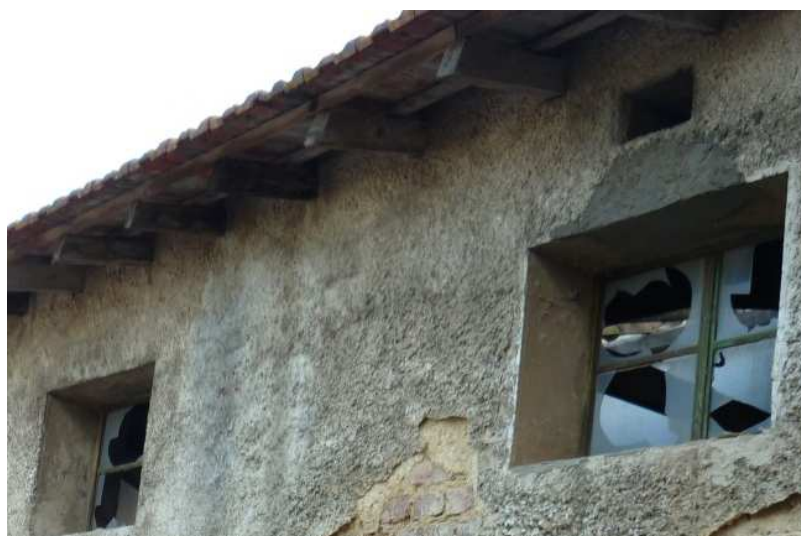
Edificado Quinta das Flores	Responsável: Rúben Rocha	Data: 2018-8-10
Elementos a inspecionar: Caixilharias		
Estrutural:	Durabilidade: X	
Caixilharia com vidros partidos

Caixilharia com vidros partidos ou outras anomalias que motivam a falta da estanquidade à água da chuva e excessiva estanquidade permeabilidade ao ar.

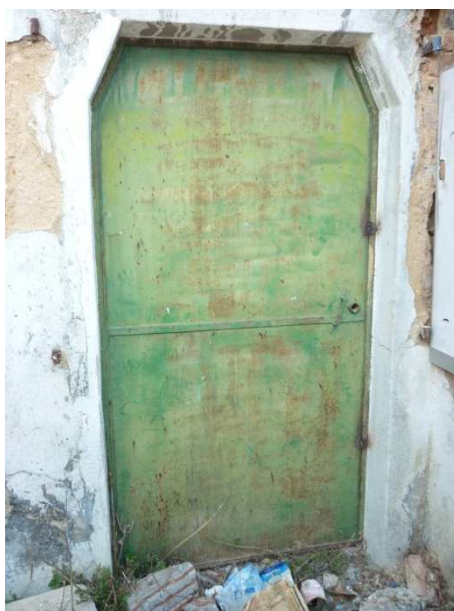
Edificado Quinta das Flores	Responsável: Rúben Rocha	Data: 2018-8-10
Elementos a inspecionar: Caixilharias		
Estrutural:	Durabilidade: X	
Caixilharia ou portas com elementos deteriorados ou removidos

Caixilharia ou portas com elementos deteriorados (vandalizados, corroídos, empanados, com ataque biológico) ou removidos que originam deficiências em funcionamento.

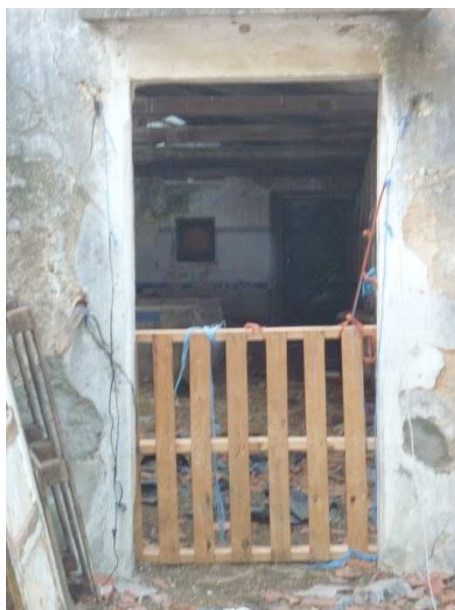
Edificado Quinta das Flores	Responsável: Rúben Rocha	Data: 2018-8-10
Elementos a inspecionar: Caixilharias		
Estrutural:	Durabilidade: X	
Inexistência de portas de vãos acessíveis

Inexistência de portas de vãos acessíveis por pessoas a partir do exterior ou sem dispositivo de fecho seguros.

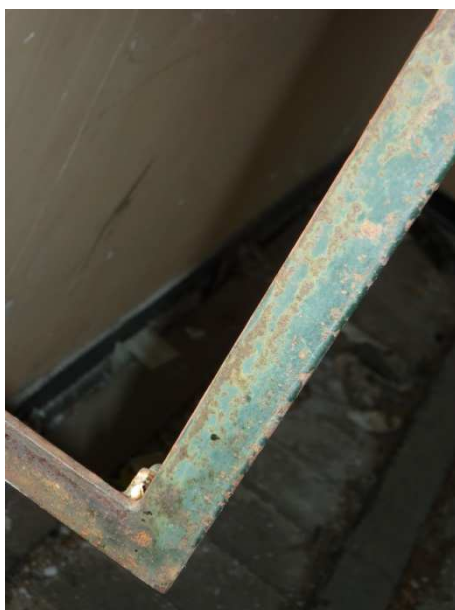
Edificado Quinta das Flores	Responsável: Rúben Rocha	Data: 2018-8-10
Elementos a inspecionar: Caixilharias		
Estrutural:	Durabilidade: X	
Caixilharia ou portas com dispositivos oxidados e destacamento de tinta

Caixilharia ou portas com dispositivos oxidados e destacamento de tinta.

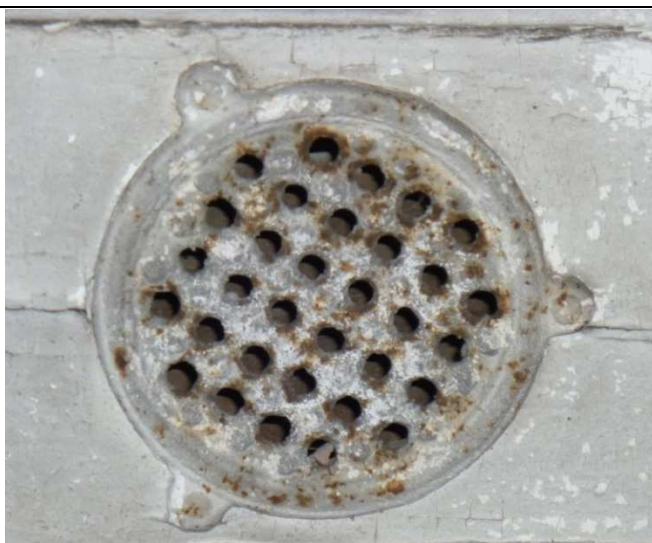
Edificado Quinta das Flores	Responsável: Rúben Rocha	Data: 2018-8-17
Elementos a inspecionar: Elementos metálicos		
Estrutural:	Durabilidade: X	
Elementos metálicos com sujidade, corroídos ou enferrujados

Elementos metálicos com sujidade, corroídos ou enferrujados, prejudicando a sua utilização.

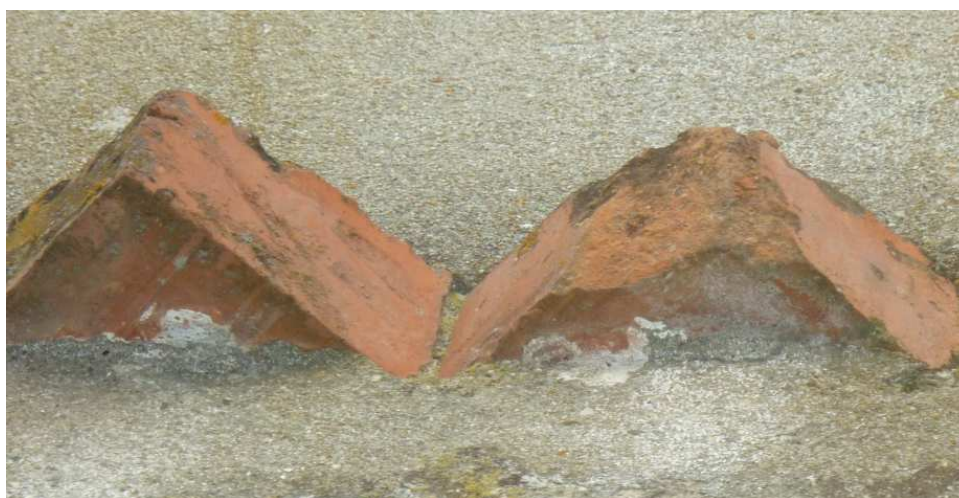
Edificado Quinta das Flores	Responsável: Rúben Rocha	Data: 2018-8-24
Elementos a inspecionar: Elementos decorativos de fachada		
Estrutural:	Durabilidade: X	
Elementos decorativos de fachadas partidos ou desgastados, com manchas de sujidade, alteração de cor e/ou textura

Elementos decorativos de fachadas partidos ou desgastados, com manchas de sujidade, alteração de cor e/ou textura.

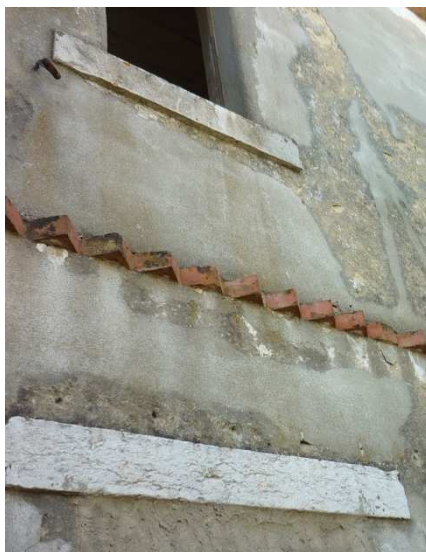
Edificado Quinta das Flores	Responsável: Rúben Rocha	Data: 2018-8-24
Elementos a inspecionar: Elementos em cantaria		
Estrutural:	Durabilidade: X	
Elementos de cantaria com manchas de sujidade, alteração de cor/textura

Elementos de cantaria com manchas de sujidade, alteração de cor/textura, exigindo limpeza e tratamento.

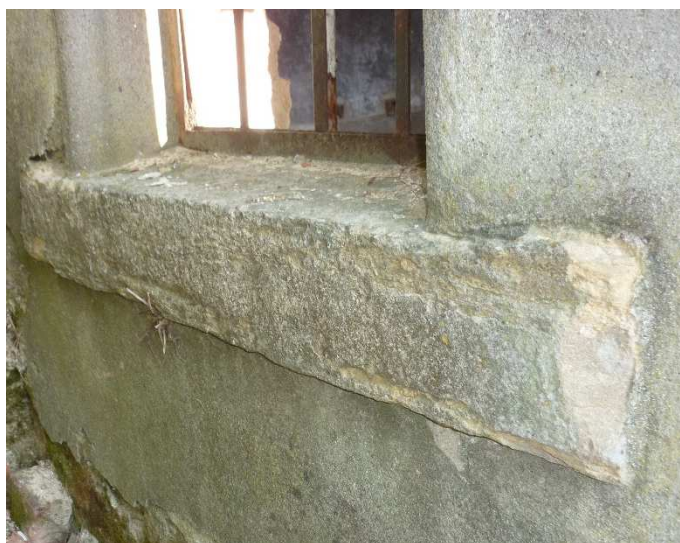
Edificado Quinta das Flores	Responsável: Rúben Rocha	Data: 2018-8-24
Elementos a inspecionar: Elementos em cantaria		
Estrutural:		Durabilidade: X
Elementos de cantaria com desagregação e com desgaste acentuado

Elementos de cantaria com desagregação e com desgaste acentuado, exigindo substituição ou reparação.

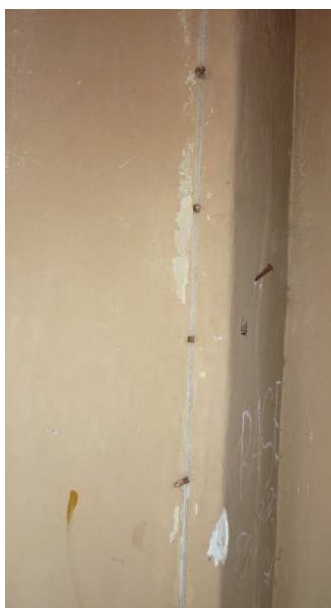
Edificado Quinta das Flores	Responsável: Rúben Rocha	Data: 2018-8-31
Elementos a inspecionar: Instalações (águas, eletricidade, gás)		
Estrutural:	Durabilidade: X	
Instalação elétrica inexistente ou removida

Instalação elétrica inexistente ou removida.

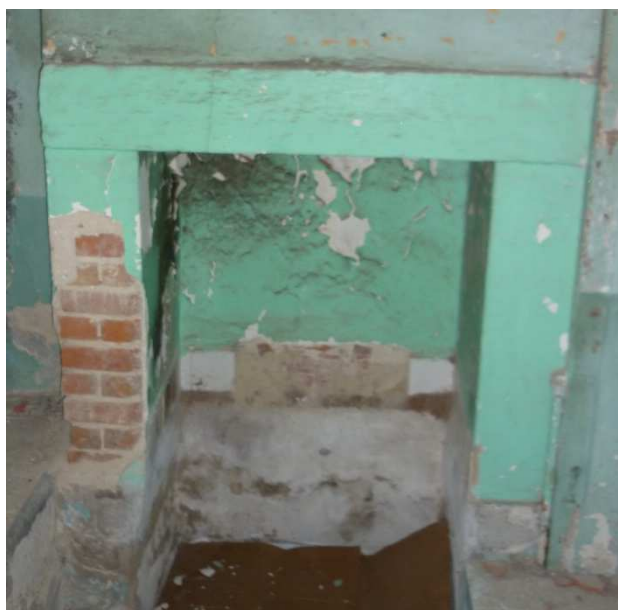
Edificado Quinta das Flores	Responsável: Rúben Rocha	Data: 2018-8-31
Elementos a inspecionar: Instalações (águas, eletricidade, gás)		
Estrutural:	Durabilidade: X	
Instalação de gás inexistente

Instalação de gás inexistente, não existindo uma forma de energia alternativa operacional que assegure o mesmo objetivo (ex.: instalação elétrica).

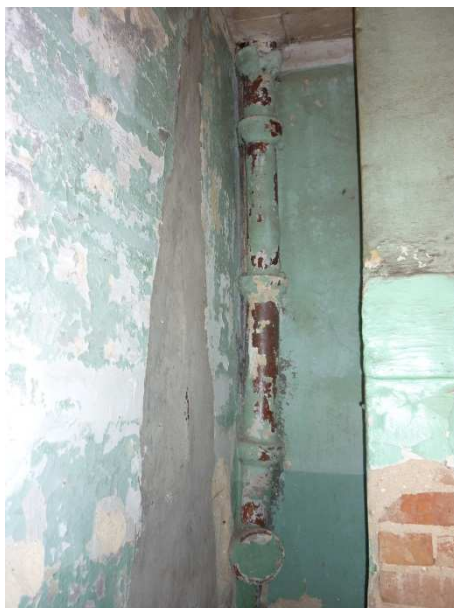
Edificado Quinta das Flores	Responsável: Rúben Rocha	Data: 2018-8-31
Elementos a inspecionar: Instalações (águas, eletricidade, gás)		
Estrutural:	Durabilidade: X	
Instalação de drenagem de águas residuais inoperacional

Instalação de drenagem de águas residuais inoperacional.

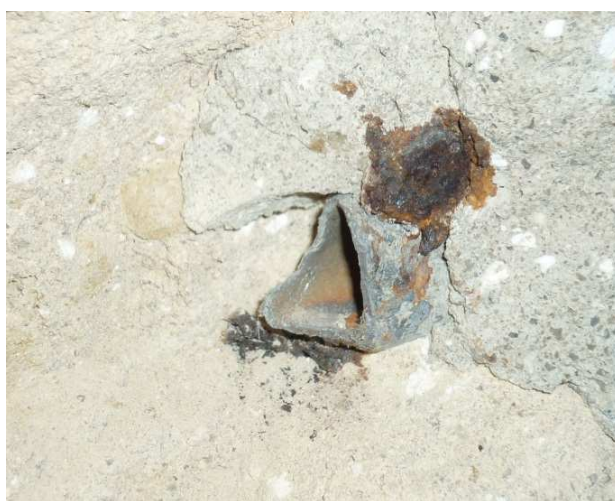
Edificado Quinta das Flores	Responsável: Rúben Rocha	Data: 2018-8-31
Elementos a inspecionar: Instalações (águas, eletricidade, gás)		
Estrutural:	Durabilidade: X	
Instalação de distribuição de água sem ligação à rede pública e com fonte de abastecimento inoperacional

Instalação de distribuição de água sem ligação à rede pública e com fonte de abastecimento inoperacional.
